BAHAN HASIL TINJAUAN STRUKTUR

PERUMAHAN KPR MAHAKAM WEST PARK – PEKANBARU

Berdasarkan surat dari **Law Firm D. Yudi Krismen, SH, MH dan Partner** Nomor: 20/SK-YKP/IX/2024 tanggal 20 September 2024 perihal Permohonan Tenaga Ahli Konstruksi Bangunan yang menunjuk saya **Ardianto, ST, MT** untuk menilai konstruksi pembangunan rumah KPR unit **E6-E7** di **Mahakam West Park** atas nama klien **Yedy Hanzel** dan **Dian Kartika**.

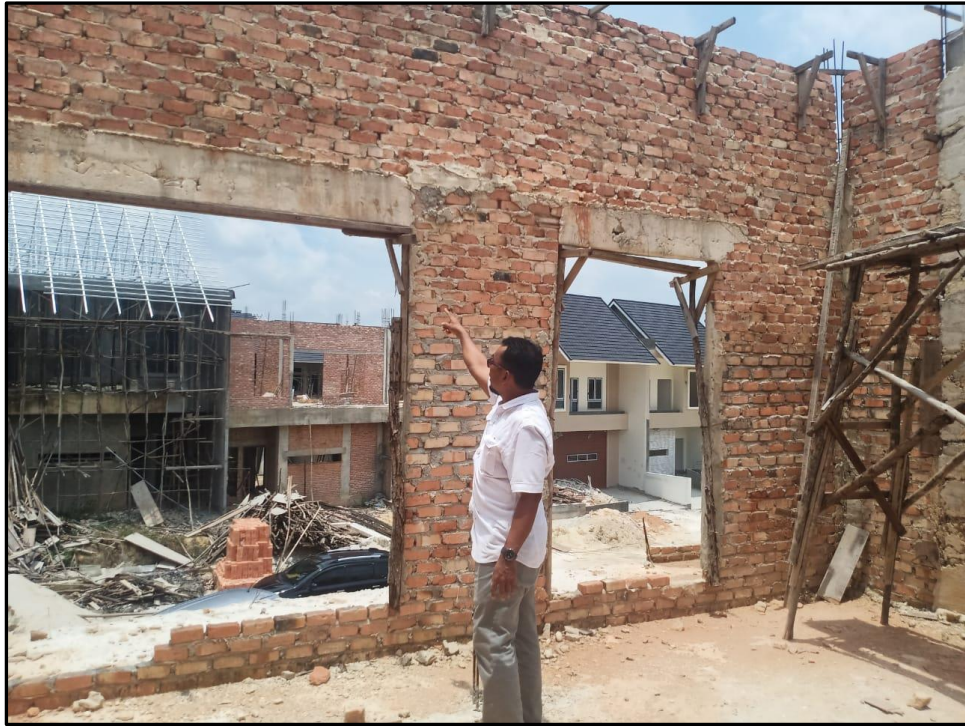
- a. Rumah KPR **Mahakam West Park** unit **E6-E7** dalam kondisi terbengkalai (konstruksi bangunan sudah sampai lantai 2, akan tetapi belum terpasang konstruksi atap dan dinding belum diplester) dapat dilihat pada foto dibawah ini:

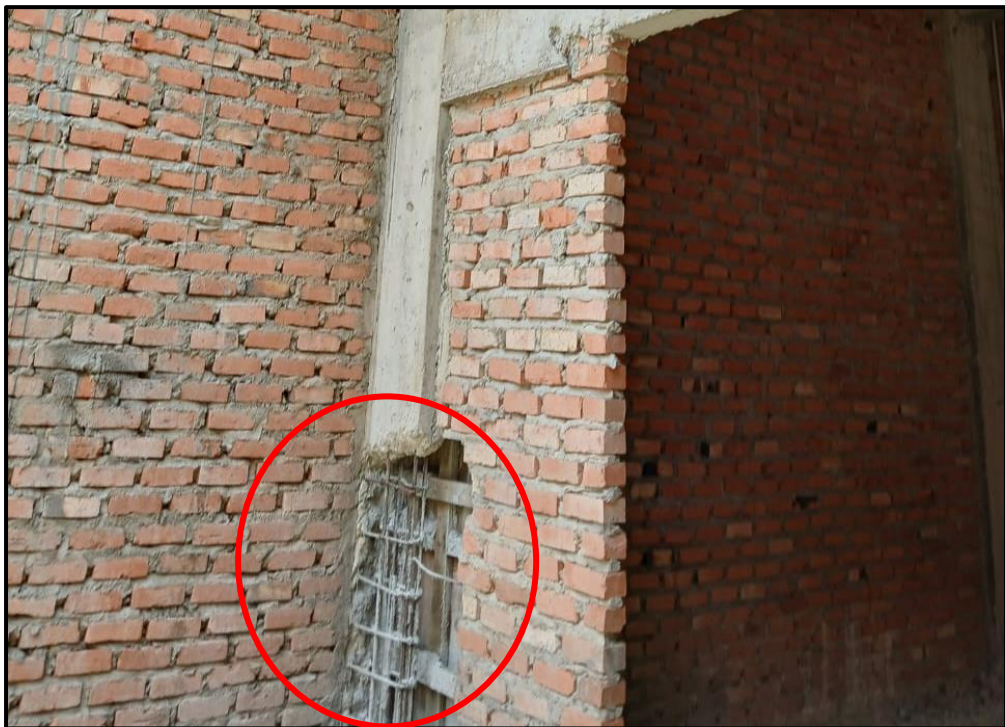
- b. Untuk bagian struktur bangunan kolom ada yang belum dicor seperti foto dibawah ini:

- b. Dari pihak developer tidak ada melaksanakan pengawasan terhadap pelaksanaan pembangunan, sehingga ada beberapa yang tidak dikerjakan cor beton (**beton terputus**) dan mutu beton ada yang tidak memenuhi standar beton;

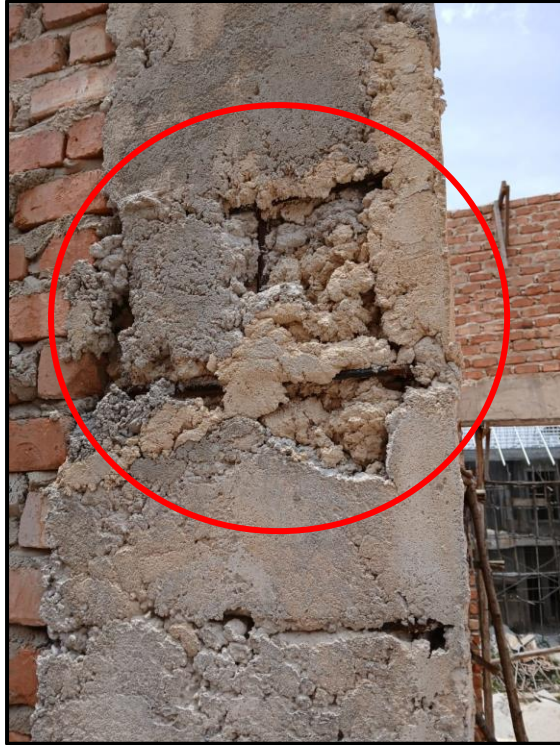
- c. Untuk struktur kolom lantai 2, dijumpai betonnya tidak memenuhi standar dapat dilihat pada foto dibawah ini

- a. Pada salah satu bagian komponen struktur yaitu beton tidak memenuhi standar beton, dimana tidak dijumpainya **agregat kasar** yang merupakan bagian dari beton sehingga mutu **Beton K.225 tidak tercapai**;

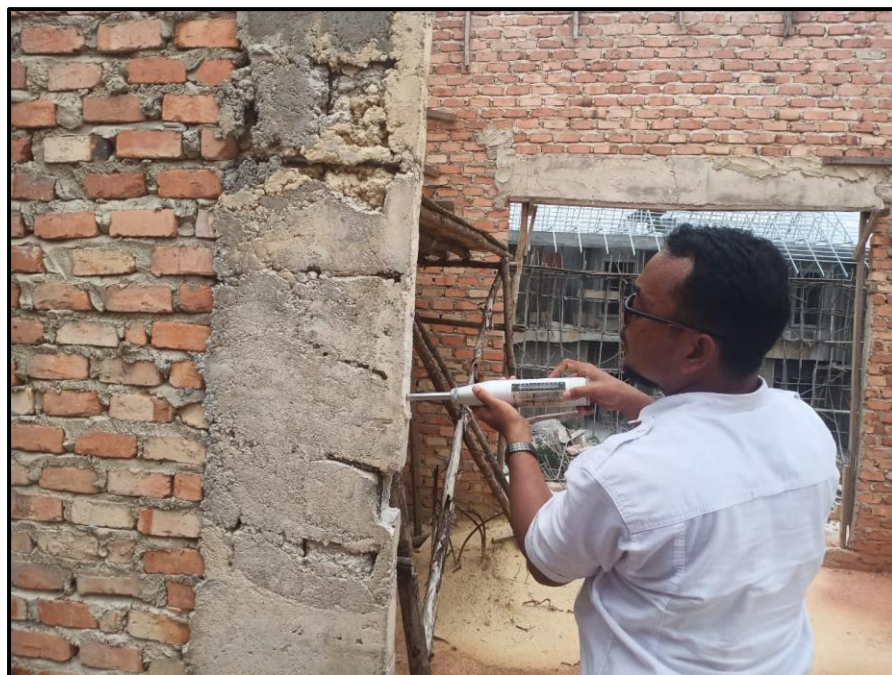
- d. Untuk kekuatan mutu beton, kami melakukan hammer test pada salah satu struktur bangunan seperti pada foto dibawah ini

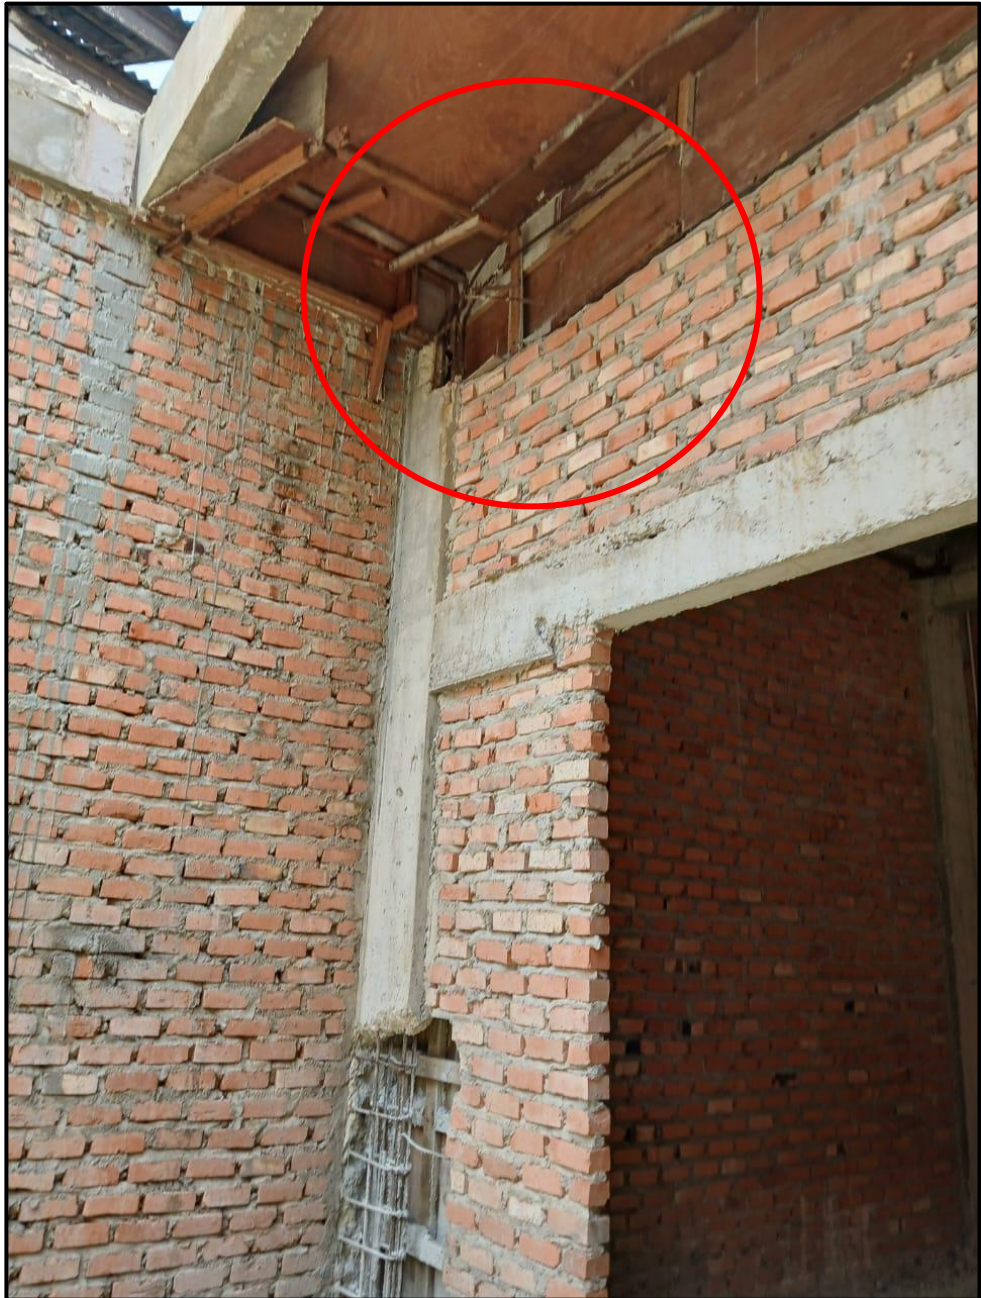
- e. Dan untuk pembesian struktur bangunan yaitu kolom dan balok tidak ada ada kami jumpai besi ulir akan tetapi yang kami jumpai besi polos diameter 12 mm seperti pada foto struktur kolom dibawah ini

- c. Tidak dijumpainya besi Ulir 13 untuk struktur bangunan baik itu pada kolom maupun balok;
- d. Dari 3 point diatas, saya menyatakan bahwa bangunan ini tidak memenuhi standar **SNI 2847:2019** yaitu tentang persyaratan beton struktural untuk **bangunan gedung**, dimana standar **SNI 2847:2019 menjamin keselamatan dan kesehatan umum** dengan menetapkan persyaratan-persyaratan minimum untuk **kekuatan, stabilitas, kemampuan layan, durabilitas dan integritas struktur beton**.
